REGISTRO N.º 1/2024	PLAN DE MEJORAMIENTO DE INFRAESTRUCTURA TRATAMIENTO DE AGUA	ESSA	
		Periodo 2024	
		Revisión Ene_2025	Área Aseguramiento de Calidad

PLANTA DE AGUA POTABLE

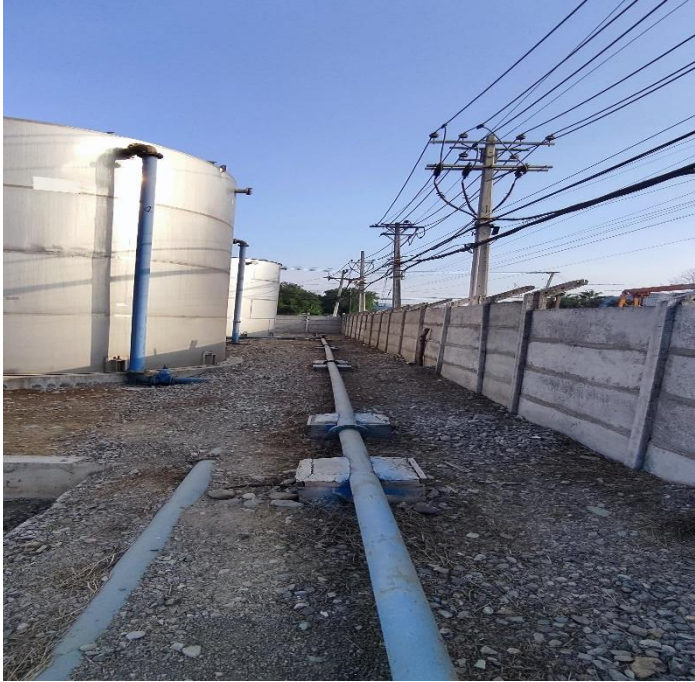
5.2 CIERRE PERIMETRAL

<p>La planta cuenta con un cierre perimetral del tipo bulldog, con concertina de seguridad en la parte superior con el fin de resguardar los equipos de extracción, tratamiento y distribución AP.</p> <p>Cerco perimetral despejado.</p>

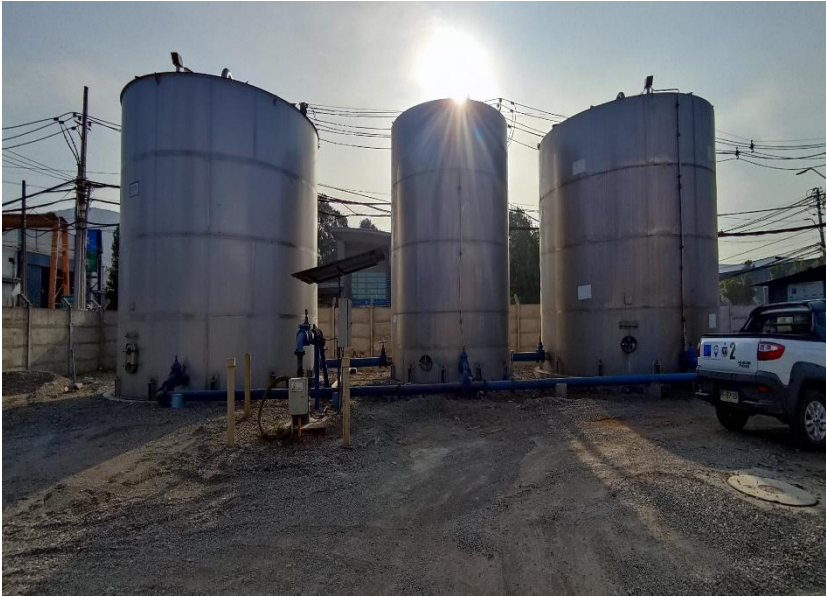
5.3 ESTACIONAMIENTO GENERAL Y ESTADO DEL TERRENO

<p>El estado del terreno tanto del ingreso a la planta como el de las áreas de estacionamiento de vehículos utilizados en la inspección, se encuentra parejo. Libre de obstáculos y desniveles con el fin de evitar algún tipo de accidente al momento de realizar la revisión de los recintos.</p>

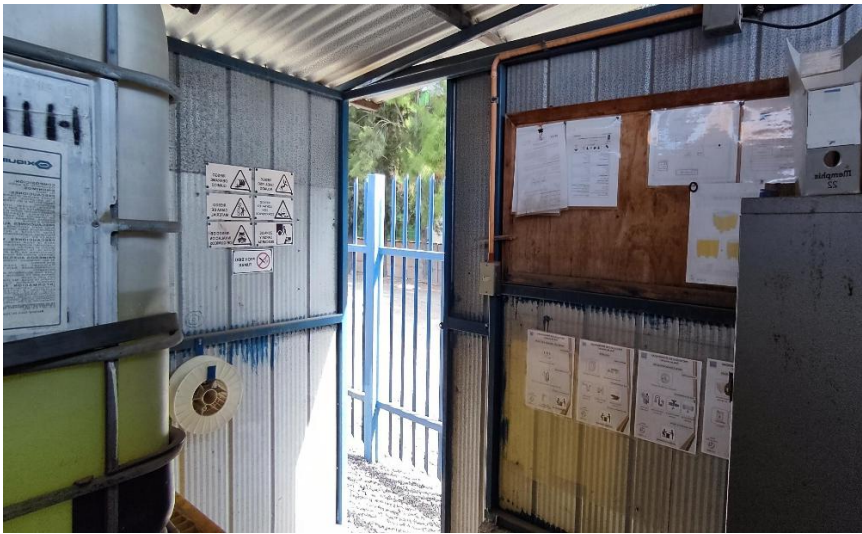
5.5 SEÑALETICA DE SEGURIDAD DE LAS AREAS (EXTRACCIÓN, TRATAMIENTO Y DISTRIBUCIÓN)

<p>Dentro de las salas del proceso de desinfección se encuentran detallados los EPP que se deben utilizar para la manipulación de productos químicos y los procedimientos de trabajo y de emergencias en caso de derrame.</p>

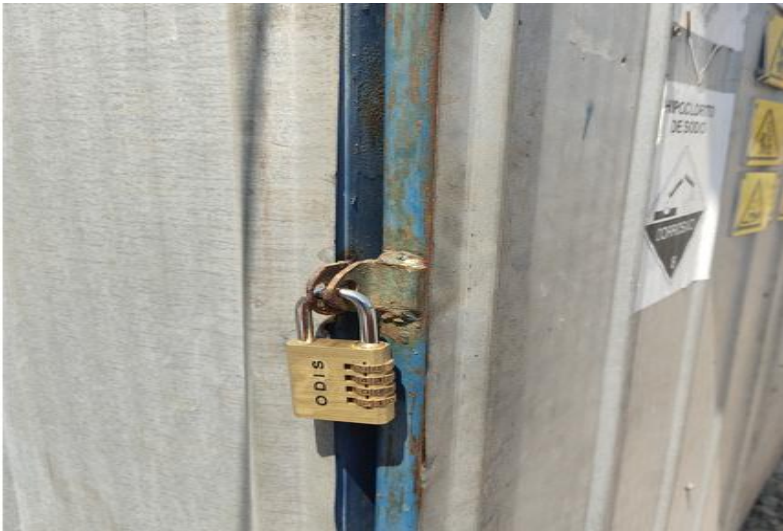
5.6 ACCESO RESTRINGIDO

<p>Las casetas de desinfección y salas de control se encuentran protegidas del acceso de terceros no autorizados mediante un sistema de bloqueo con candados.</p> <p>De forma de evitar que alguien pueda dañar la estructura del interior de las casetas generando problemas operacionales.</p>

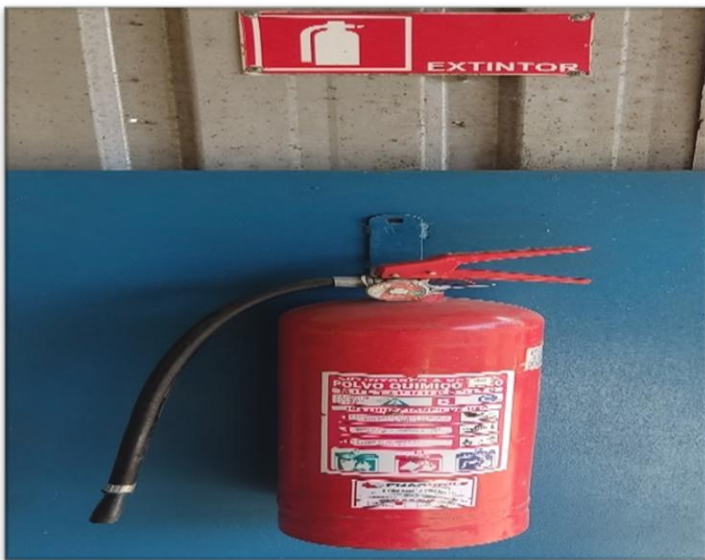
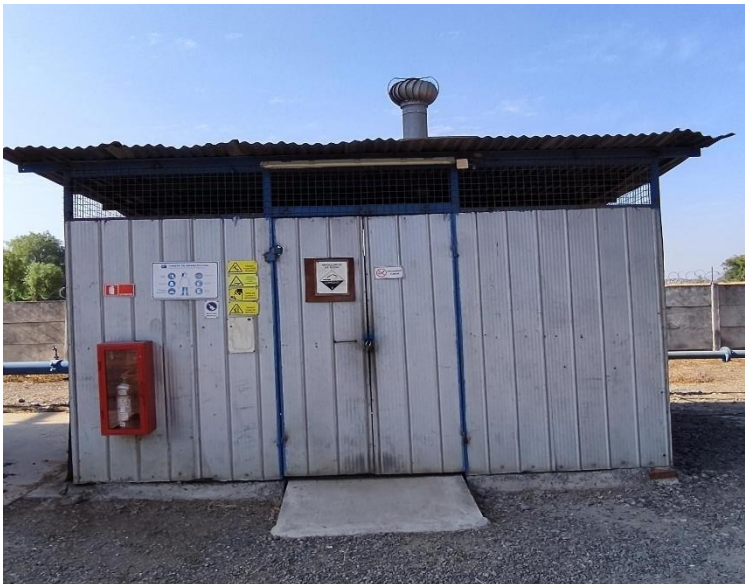
5.7 SEGURIDAD EXTINTORES TIPO PQS Y CO2

<p>En cada punto del proceso que componen las plantas de agua potable, se encuentran instalados extintores del tipo PQS para los sistemas operativos y CO2 para los sistemas eléctricos. Todos debidamente señalizados y de fácil acceso.</p> <ul style="list-style-type: none"> • Operación Pozo • Salas de cloración • Planta de arsénico

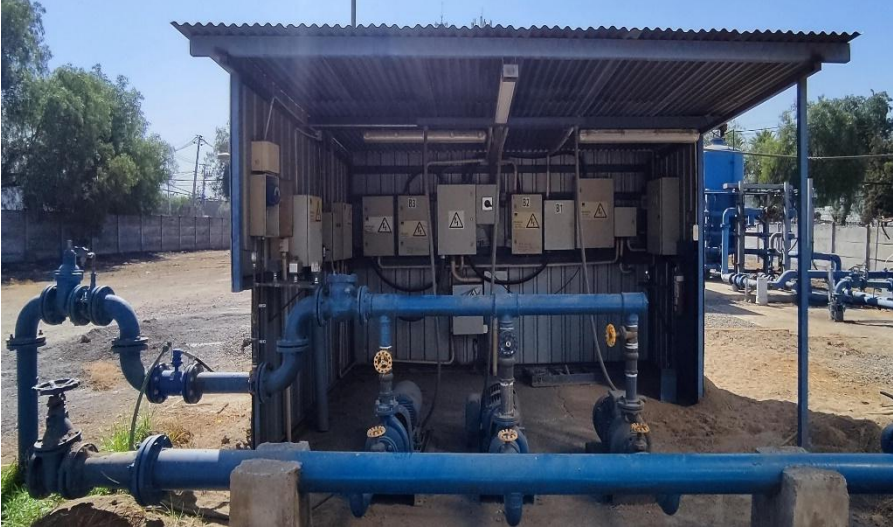
6.1 SISTEMAS ELECTRICOS EQUIPOS DE BOMBEO

<p>Sistema de presurización para la distribución de agua potable, estableciendo la presión mínima disponible de acuerdo con las exigencias normativas.</p>

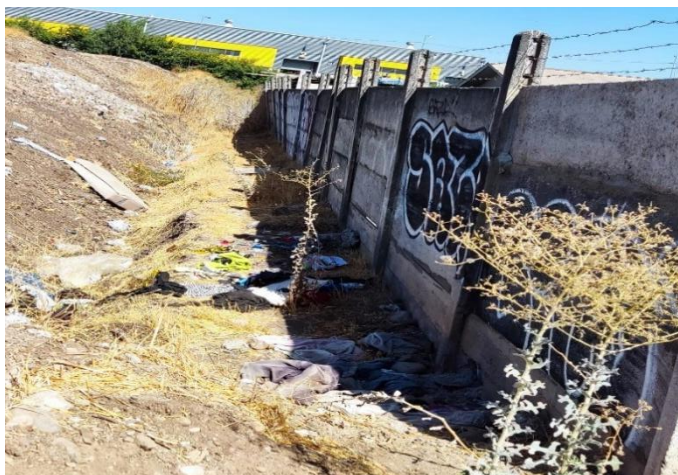
CIERRE PERIMETRAL

Los cercos perimetrales en general se encuentran en buen estado.

En el caso para la planta el Juncal, se considera evaluar y verificar si corresponde mejorar la inclinación de la pandereta que pasa por detrás de la casa del operador y de la planta de arsénico.

Las placas del tipo bulldog cumplen las condiciones de seguridad establecidas.

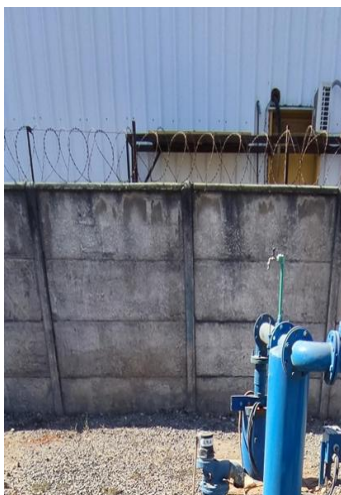
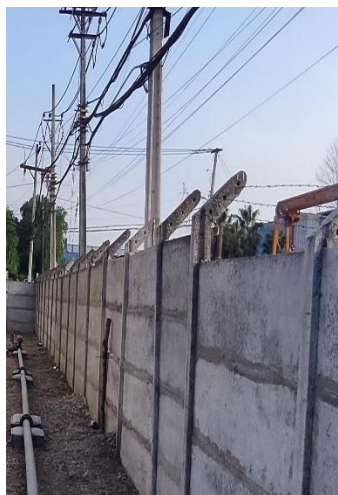
CONCERTINA DE SEGURIDAD

Los cierres perimetrales en su parte superior cuentan con sistema de seguridad del tipo concertina y alambre púas.

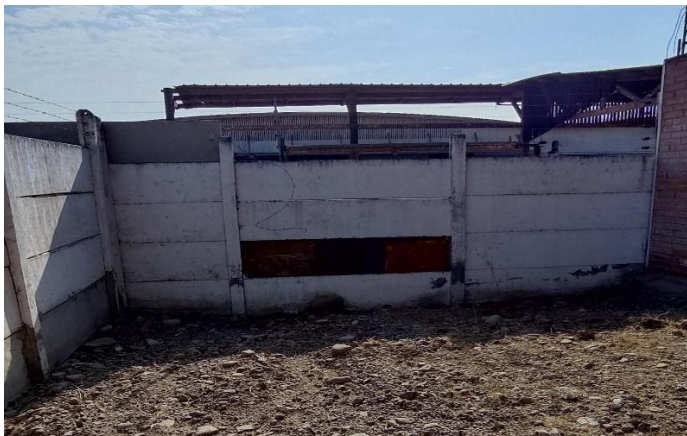
CERCO PERIMETRAL

Las placas del tipo bulldog cumplen las condiciones de seguridad establecidas para cada recinto.

Se genera OT por reposición de placa tipo bulldog en planta de agua potable Los Boldos.

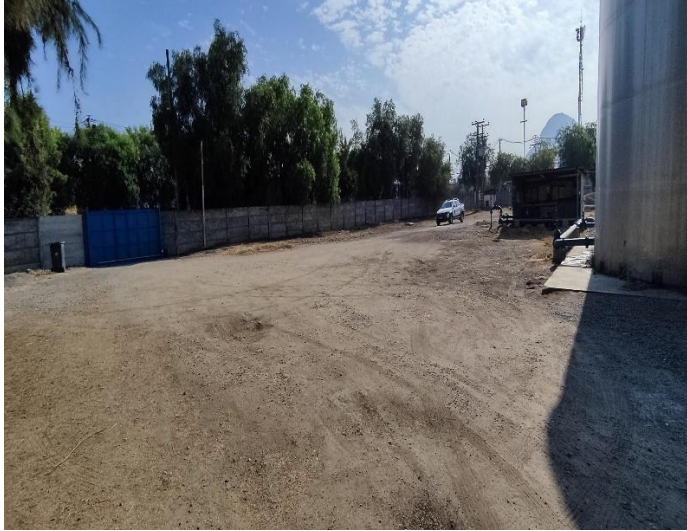
ACCESOS

Los accesos a las plantas de agua potable se encuentran en óptimas condiciones. Los portones cuentan con motor eléctrico y acceso peatonal.

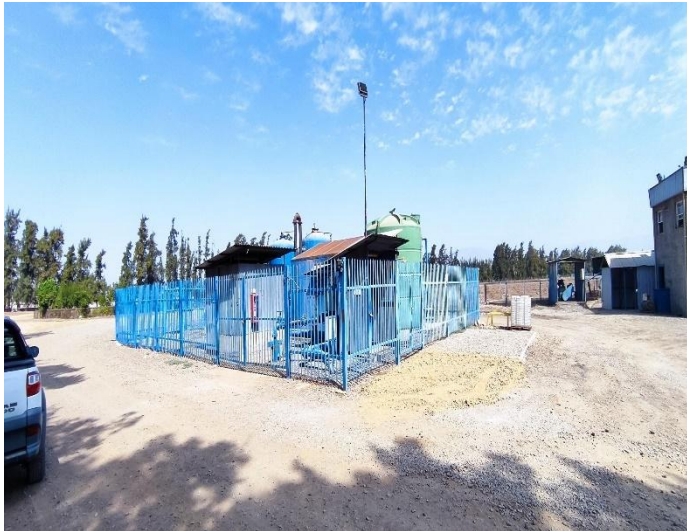
ESTACIONAMIENTOS VEHICULOS DE OPERADORES

Todos los recintos cuentan con estacionamiento para los vehículos utilizados en la inspección de las plantas como también para los de transporte de productos químicos.

El estado de los estacionamientos se encuentra dentro de cumplimiento de acuerdo con las exigencias de seguridad establecidas

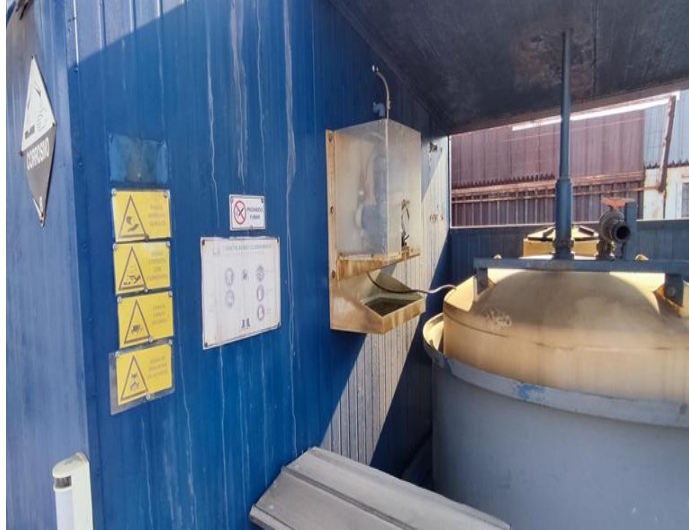
SEÑALÉTICA DE SEGURIDAD PRODUCTOS QUÍMICOS

Para todas las plantas de agua potable se considera señalética de seguridad asociada a las características de productos químicos, uso de EPP, manejo de productos químicos.

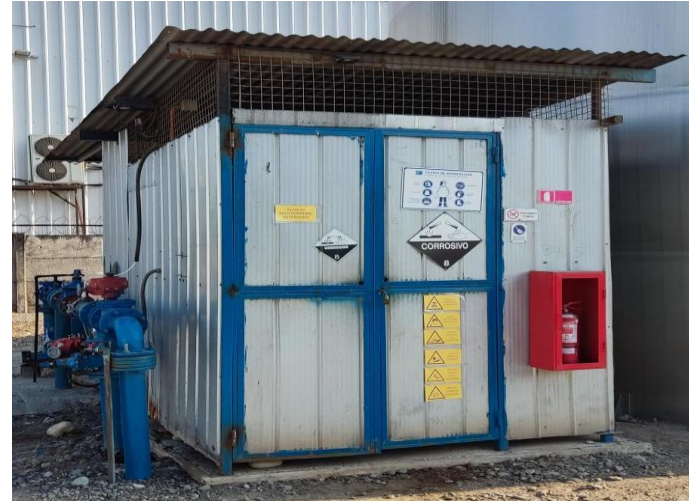
EXTINTORES DE SEGURIDAD

Los extintores debidamente señalizados y en cumplimiento sobre las exigencias mínimas de altura, tipo de extintor, fecha de ultima mantención y fecha de carga vigente.

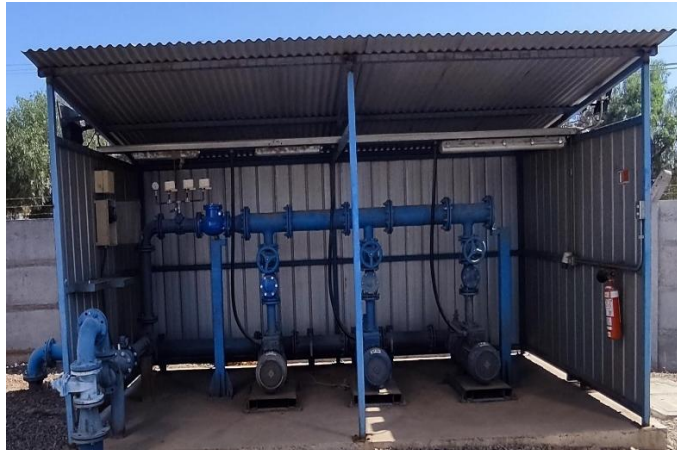
EXTINTOR VIA DE ACCESOS

En cada punto del proceso que componen las plantas de agua potable, se encuentran instalados extintores del tipo PQS para los sistemas operativos y CO2 para los sistemas eléctricos. Todos debidamente señalizados y de fácil acceso.

- Operación Pozo
- Salas de cloración
- Planta de arsénico

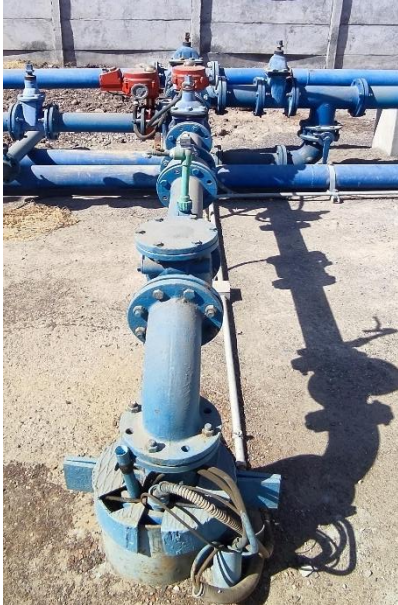
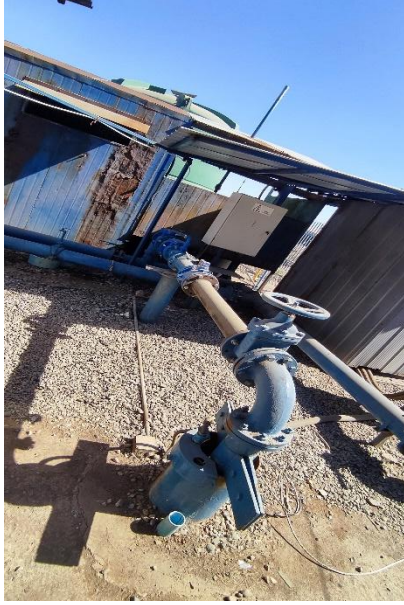
SOPORTE Y FIJACIÓN BOMBA DE POZO

Los soportes para las bombas de los pozos cumplen con las condiciones de seguridad asociadas a la fijación de la estructura sumergible. En este caso, las abrazaderas del tipo Crosby sostiene tubería y bomba de pozo.

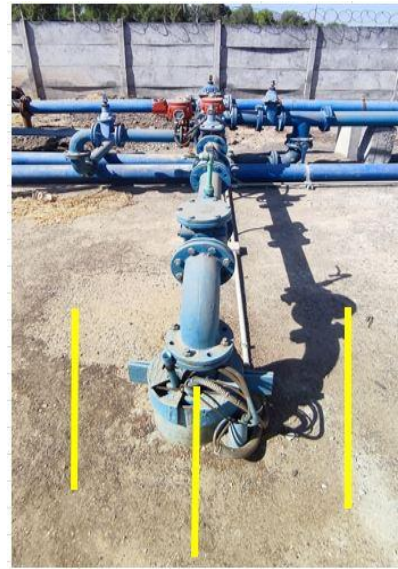
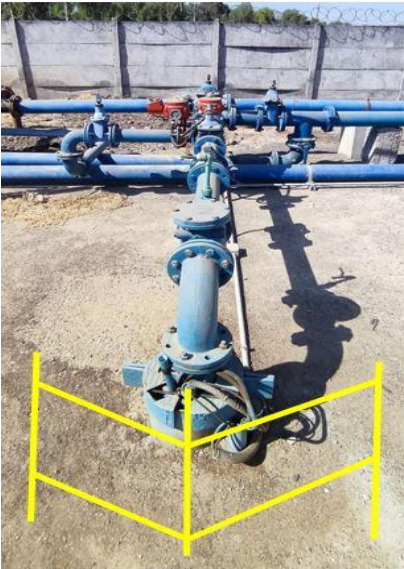
PROTECCIÓN POZOS - BARRERAS ANTICHOQUE

De acuerdo con la infraestructura de protección, no todos los pozos cuentan con barras de seguridad antichoque.

Solamente cuentan con protección los pozos 5,12,17 y 19.

Se evaluará el espacio disponible para considerar las barreras antichoque en los demás pozos.

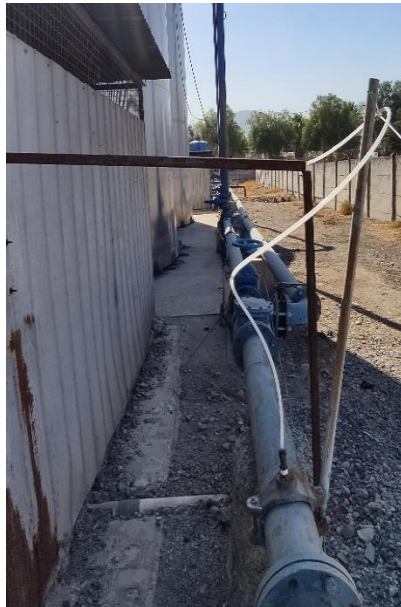
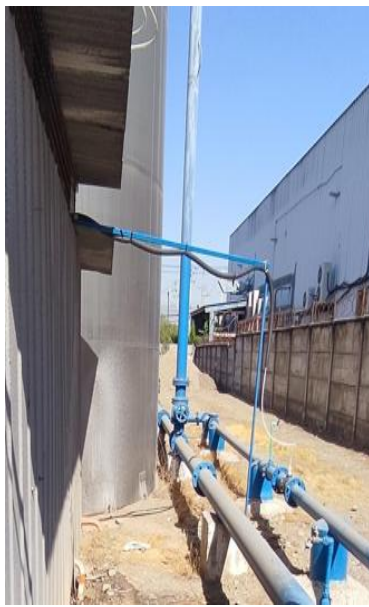
LINEA DE INYECCIÓN CI-

Para los sistemas de inyección de hipoclorito de sodio, en su mayoría cuentan con protección solar por toda la línea hasta el punto de inyección a la matriz. En general, todas cumplen con las condiciones de funcionamiento en el proceso de desinfección. Se genera OT para completar con la protección de la línea para las demás plantas pendientes.

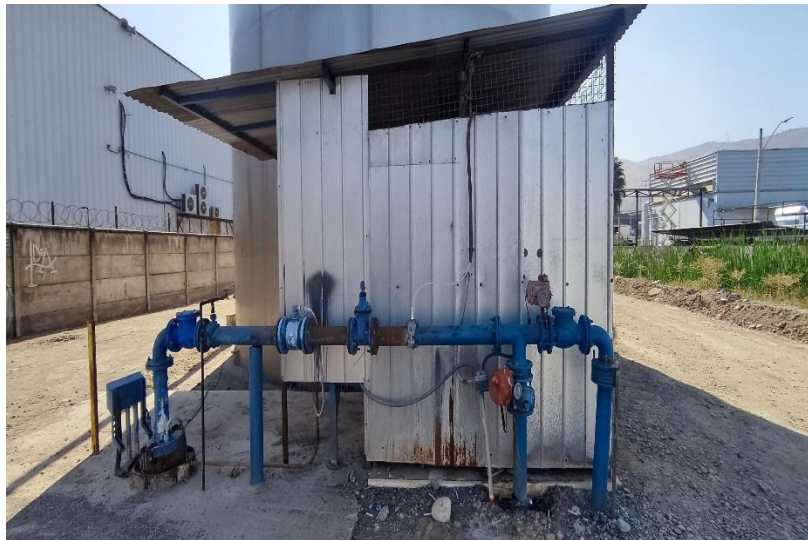
LINEA DE INYECCIÓN CI- POZO 21

línea de inyección hipoclorito de sodio pozo 21 en buenas condiciones.
